磨石子地坪龜裂原因診斷及防治策略之研究

摘要 結構物樓地版磨石子表面常有裂縫的產生，不僅妨礙觀瞻，更影響使用性，然而其產生之原因並未被真正探討過，本研究即針對某一建築物之地坪，透過現場勘察、破壞、非破壞檢測試驗分析，及界面顯微觀測等進行全面性診斷，以探討產生翹曲龜裂之原因，作為爾後磨石子施工技術改進的參考。結果指出，產生磨石子翹曲及龜裂的因素主要係 (1)未按合約規範施工；(2)磨石子層及砂漿層之水灰比控制不適當；(3)磨石子層澆置後未適當養護。建議採用下列防治方式：(1)施工規範應明確指出材料配比、水灰比或流度要求、養護狀況等；(2)確保材料品質，採用新鮮水泥，(3)嚴格要求施工品質，新舊層混凝土黏結界面之浮水、雜質應徹底清潔、打毛濕潤，並以較佳配比的水泥漿作妥善的界面處理，(4)加強施工及監工者之協調，並於施工前製作標準試版以求能公平認定同一品質。

Causes and Restoration Strategy of Cracks on Terrazzo Floors

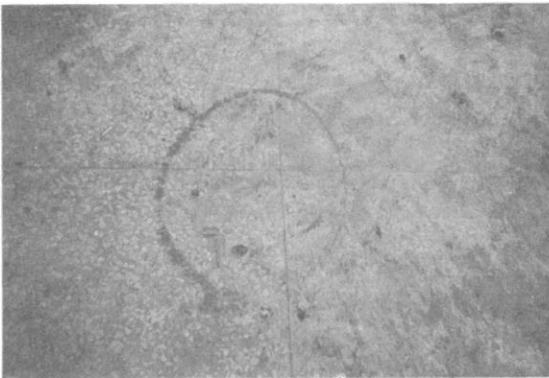
〔圖4a〕 角隅翹曲

現場磨石子地坪龜裂模式有二大類，見圖4，即 (1)角隅翹曲及(2)版面龜裂。角隅翹曲與乾縮量及界面 (磨石子 / 混凝土底層) 鍵結性有密切關係。乾縮為水泥系材料的基本特性之一〔黃兆龍，1985〕，但必需設置控制縫使龜裂沿控制縫下方產生，方不致呈零亂龜裂之形式，磨石子地板之銅條即是當作控制縫來限制裂縫使之沿銅條邊緣產生裂縫，惟此須在界面良好的情況下才成立；然而乾縮產生，或若磨石子 / 混凝土底層介面鍵結不佳時，則磨石子變成薄版結構，當其上方因風力、溫濕度變化等造成收縮現象，而下方仍保持潮濕狀況，此刻磨石子層會在角隅處呈懸空翹曲 (Warping) 的現象，見圖 1。至於版面龜裂，則可能係塑性收縮裂縫。若按該工程施工說明書上之規定加以清理即可預防角隅翹曲的發生，而版面龜裂，則可利用浸水養護的方法加以阻止。另外工地所用水泥常未作好防護措施，任令置放易吸收大氣中之水份而呈局部水化現象，亦會影響磨石子地坪面之強度，以致乾燥後即產生龜裂現象。

1. 施工規範內容應加以修正：
 - (1) 加列工作性，水灰比或流度之大小，建議水灰比對 1:3 砂漿層為 0.78，而 1:1 水泥大理石層 0.4，或流度為 50 ~ 70% 間。
 - (2) 應指明地坪之清洗應至無鬆散物質，且以白色布塊擦拭無明顯之粉沫存在為止。
 - (3) 應明顯指出磨石子層鋪設完成後馬上加以保護蓄水或鋪濕砂養護以防止塑性裂縫之產生。
2. 加強現場品管作業篩選材料，嚴格控制施工程序及施工規範，確保鋪設厚度及施工品質。
3. 材料拌和應確實且均勻，配料之原則應使施工時無表面明顯之泌水及材料析離的問題產生。
4. 加強施工前，監工者及施工者之再職訓練，以建立共識，並先試做磨石子層試版 (Test panel) 加以性能認定才可容許實際施工。

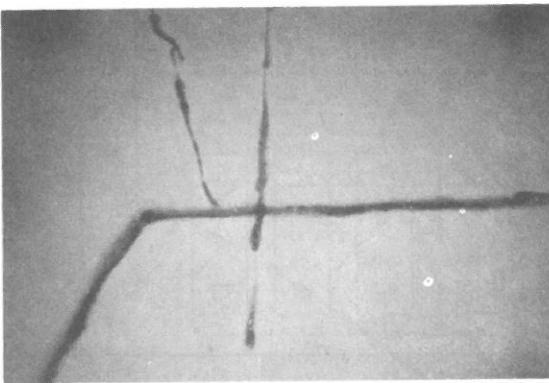
〔圖4b〕 版面龜裂

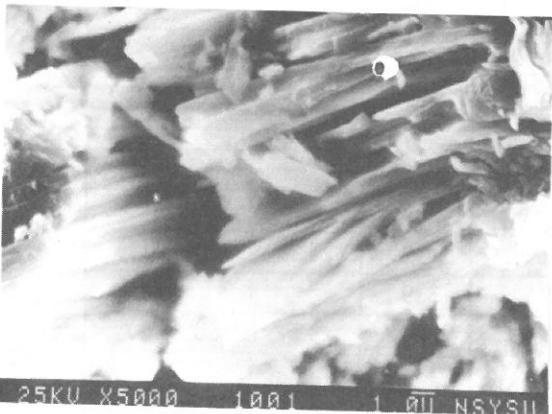
水泥取樣時 A 廠水泥採取之樣品編號為 (1)、(2)、(3) 三種，而 B 廠水泥編號 (4) 一種，其中編號 (1) 水泥取樣時大部分已呈硬塊狀，顯示有嚴重風化狀態，此由電子顯微鏡照片可清晰看出已大量水化產物及氫氧化鈣產生之跡象，見圖5，水泥之基本化學成分及物理性質詳列如表1 所示。由表中化學成分分析並不能顯示出水泥品質的優劣狀況，惟可觀察其中有害成分的含量，試驗結果顯示兩廠水泥之基本化學成分並無不良組成。同時可看出風化愈嚴重的水泥 (A 廠編號 (1) 及 (2))，其燒失量越大、細度越小、比重越小、強度越小、凝結時間會加

〔圖5a〕已風化水泥顯示氫氧化鈣之方向性結晶

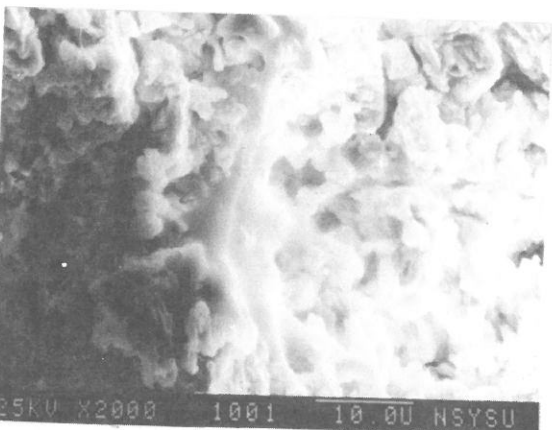
〔圖5b〕已風化水泥顆粒顯示局部水化

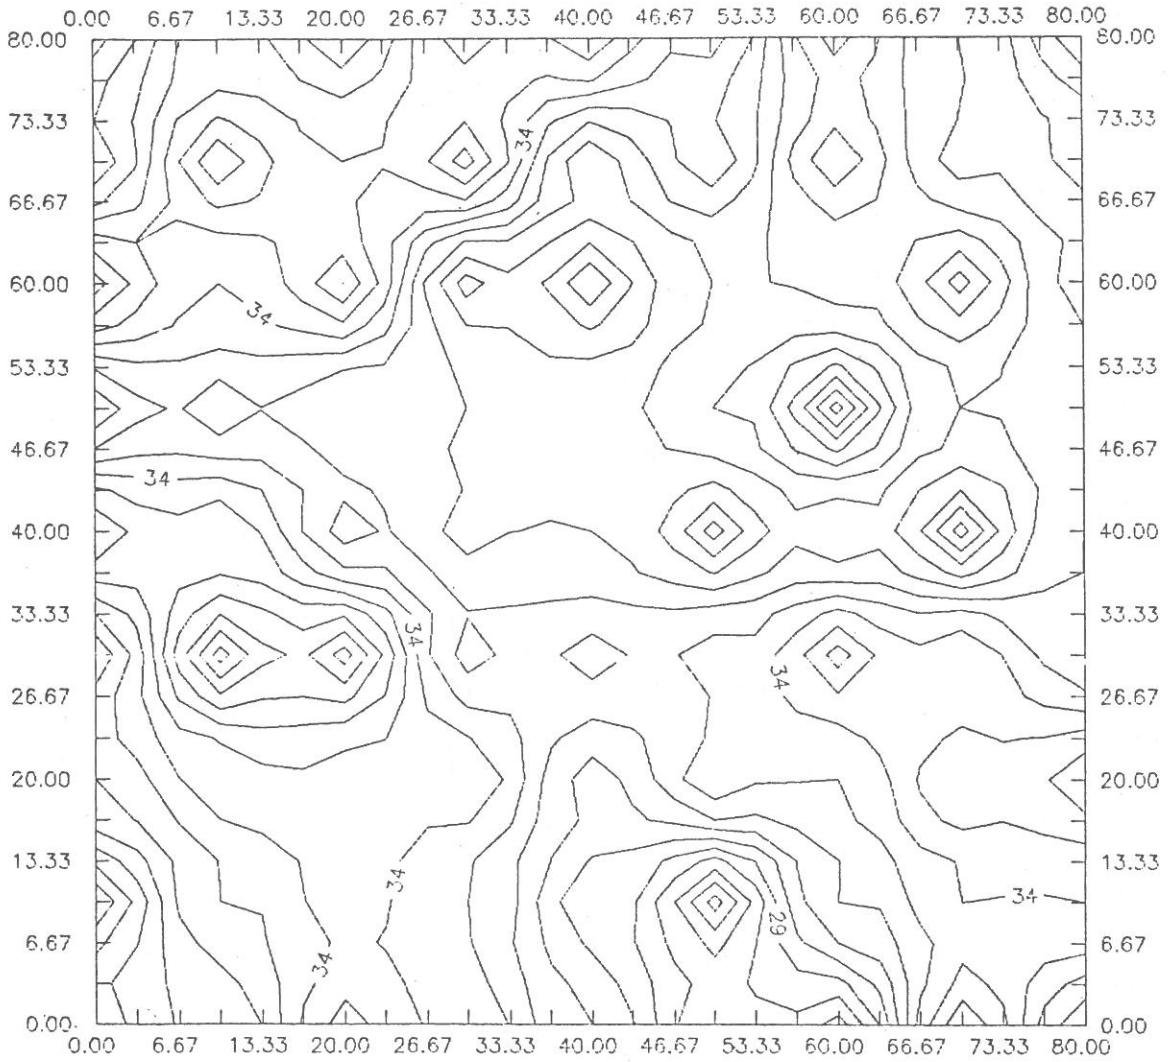
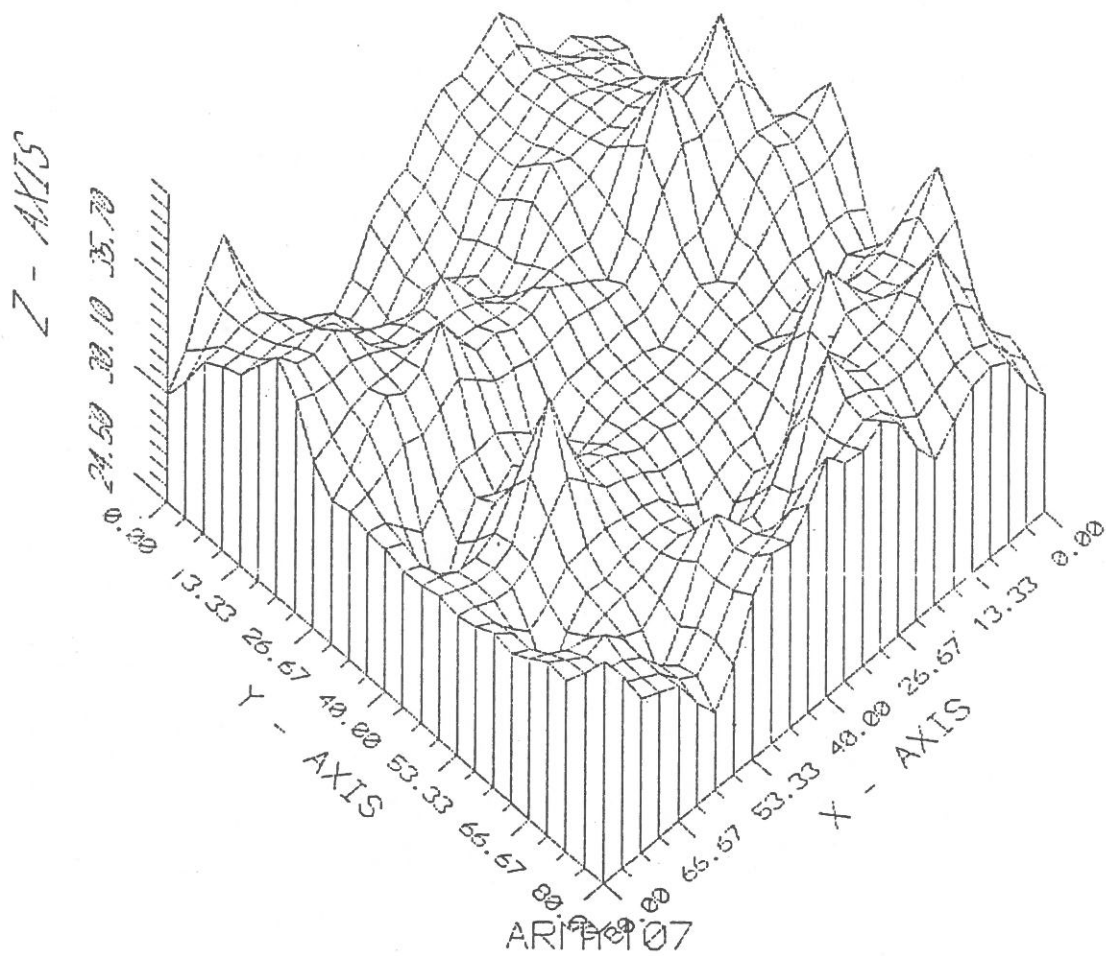
依據試驗結果求得平均反彈強度 (X) 與標準偏差 (σ)，用以分析磨石子地版之基本強度品質，並比較中央與角隅數據，進而推測是否會產生翹曲剝離之可能，如圖8 所示之試錘強度等值曲線圖與立體試錘強度圖。其 $X = 32.5$ 及 $\sigma = 3.3$ ，顯示品質普遍低劣，即配比不良、拌合不均勻、推測磨石層將完全剝離。翹曲之可能原因，為水泥砂漿底層頂面未適當清洗潔淨及有泌水乳膜現象以致磨石子層與水泥砂漿底層界面鍵結不良，換言之，即施工品質欠佳所致。

(圖8a) 位於編號E棟之試錘測試等值圖(在四隅有翹曲處之磨石子地坪進行多面之測試)

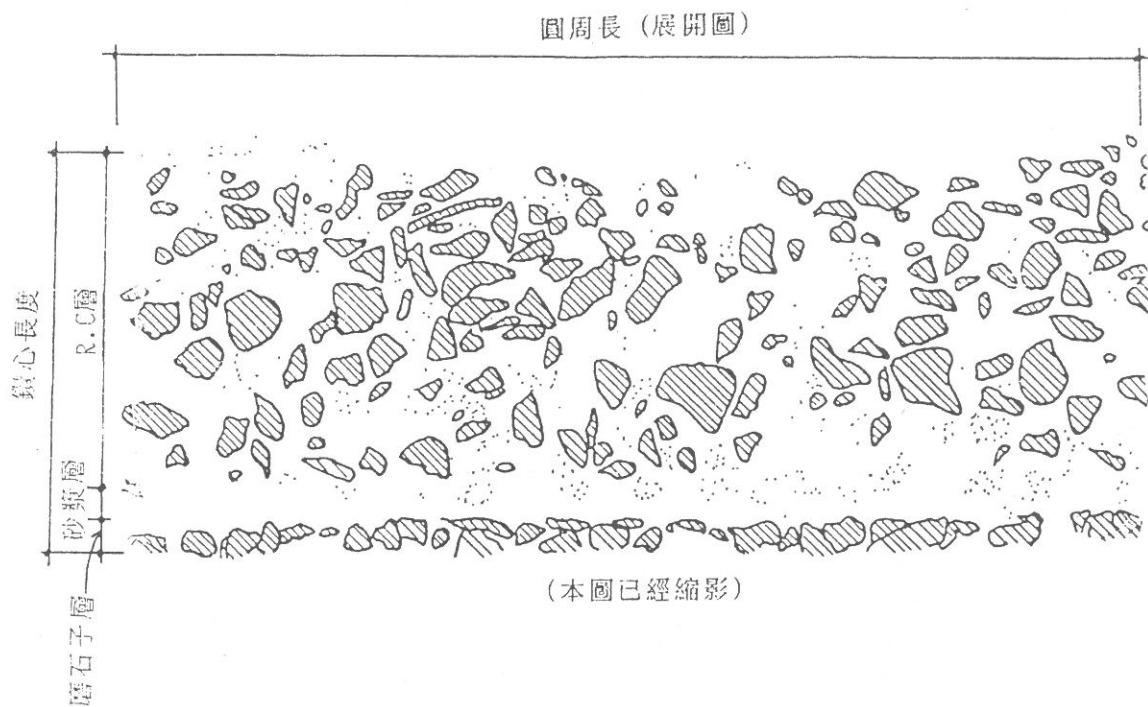
漿層之總厚度均未達到規範規定的 3.1mm 標準。由鑽心試體周面層展開圖，如圖9 所示，版中心附近的骨材級配的分佈均勻，各層分明，且粗骨材以碎石級配居多，可減少翹曲的機會。

〔圖9〕 編號C-中心版銅條邊鑽心試體周面展開圖 (斜線部份表粗骨材)

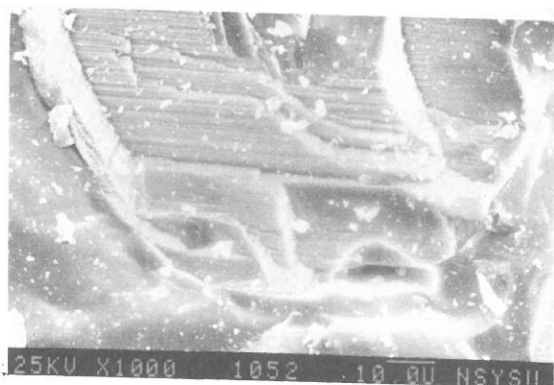
由掃描式電子顯微鏡作微觀結構觀測，配合EDAX之成分分析佐證，如圖10及12顯示，砂漿層與混凝土層之界面因含有大量的泥土或磚屑雜物，以致於造成界面分離的現象。圖11所示係磨石子表面層與砂漿調整層界面之關係，雖可看出已有水泥的水化產物，且其黏結之界面並不完整，造成兩者界面之分

〔圖10〕 編號B-邊鑽心試體砂漿層與混凝土
界面 (含有雜質) 之SEM顯微圖片

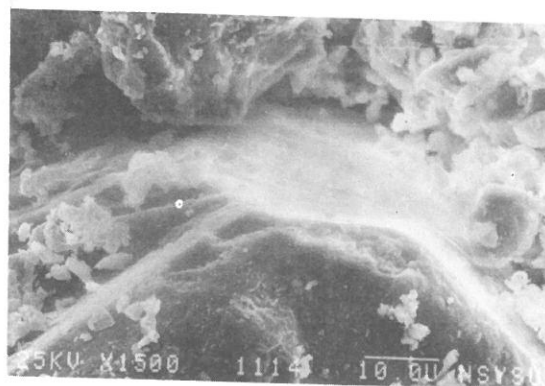
〔圖11〕 編號B-中鑽心試體砂漿層與磨石層
界面 (分離) 之SEM顯微圖片

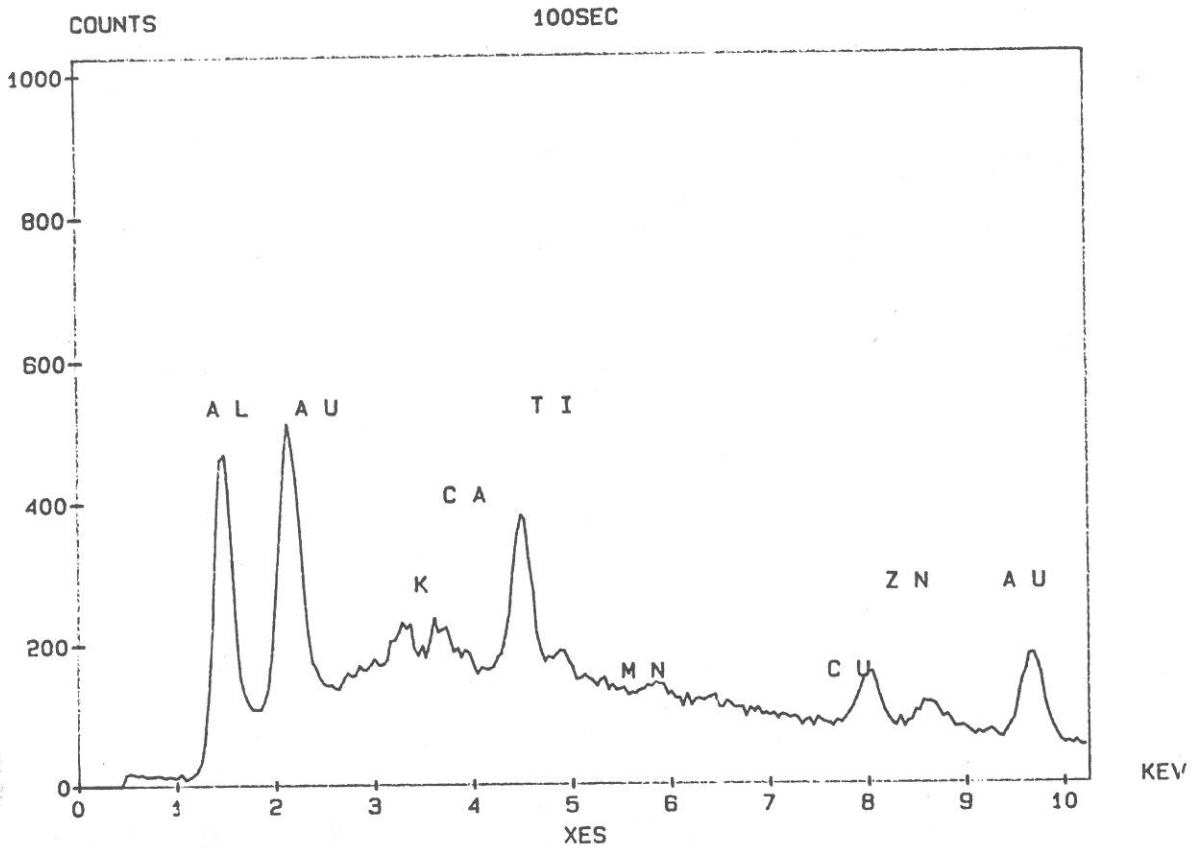
[圖12] 編號B-邊鑽心試體砂漿與混凝土界面(有雜質)之EDAX分析
